遂宁高新区管委会关于审定《北兴集团建筑工程有限公司城南华府项目“4·13”一般坍塌事故调查报告》的请示

北兴集团建筑工程有限公司 城南华府项目“4·13”一般坍塌事故调查报告

北兴集团建筑工程有限公司城南华府项目“4·13”土方坍塌事故调查报告技术分析报告

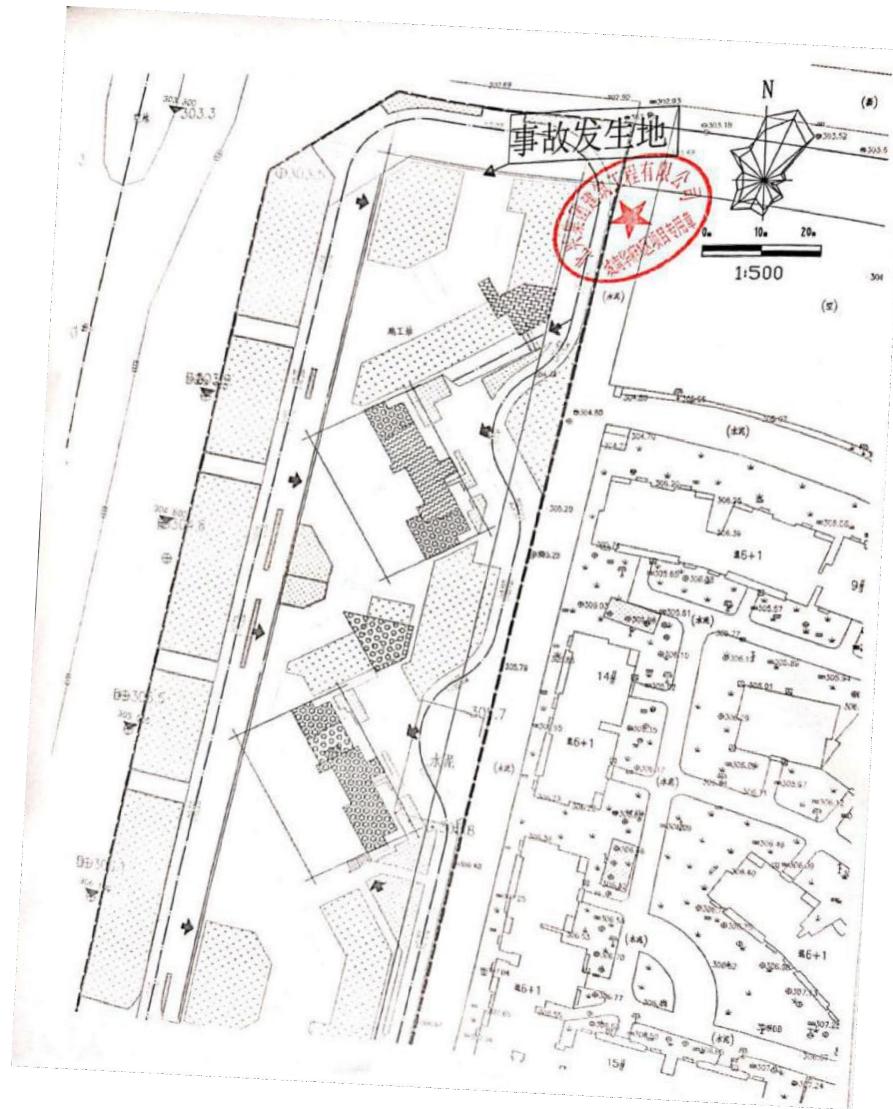
事故点位平面图

经勘验，事故发生点在商业楼独栋位置。

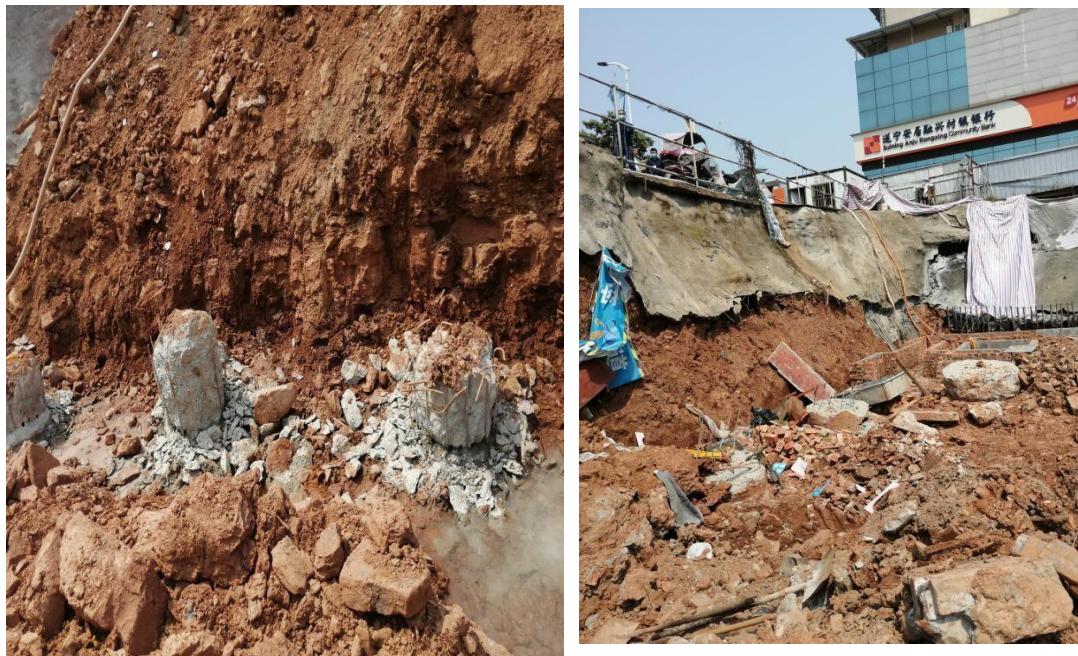
经勘验，需破除水泥桩头由南北向东北方向依次排列。地面为水泥硬化地坪，下部为黏土层。

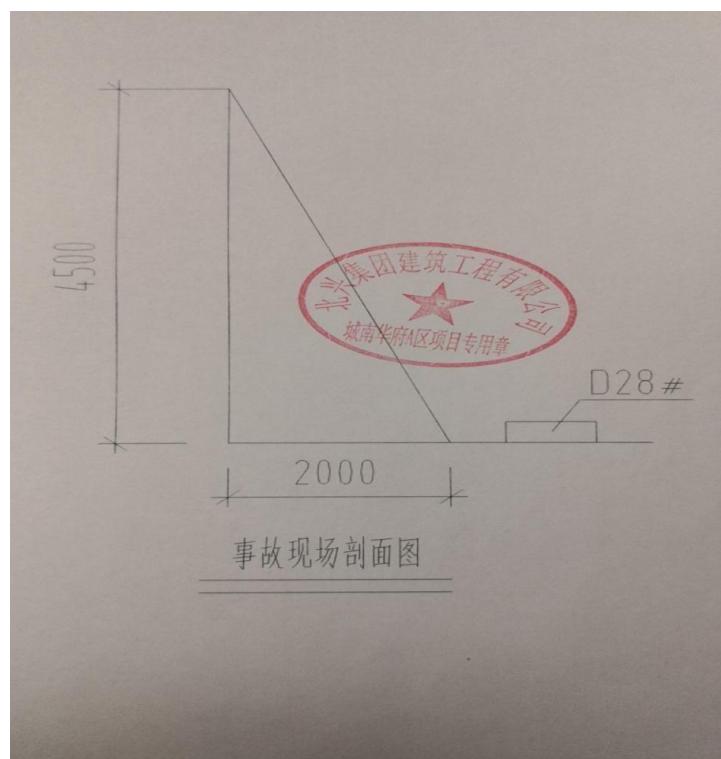
事故现场剖面图

经勘验，地面至基坑底部约 4.50 米，基坑底部宽 2 米，事故发生点为 28#桩头。

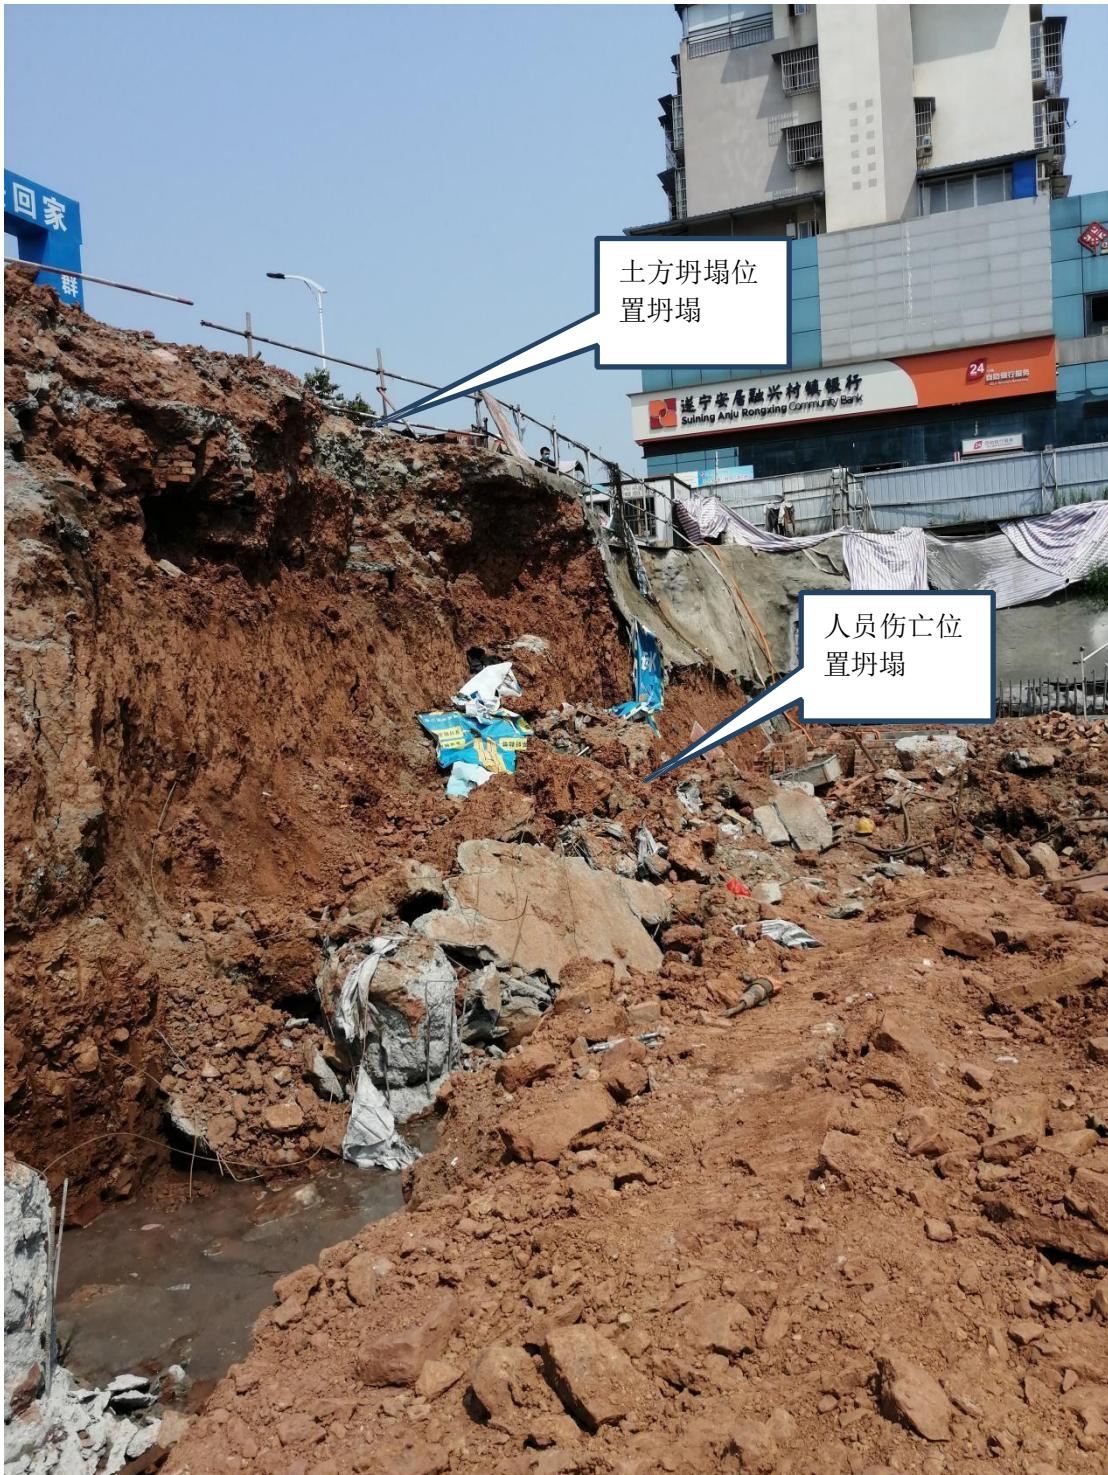
坍塌位置图及人员站位图

经勘验，坍塌位置及人员站位如下

北兴集团建筑工程有限公司基坑支护不到位, 存在安全隐患, 陈礼荣、唐坤平等三人在 28#桩头上进行破桩施工作业时, 因机械振动, 引起基坑上方土方坍塌, 是事故发生的直接原因。

理缺陷和制度漏洞，认真梳理安全管理相关制度，在制度上确保安全管理的合规性和时效性。认真落实公司安全生产主体责任，加大教育培训力度，着力提高作业人员安全意识，严禁违规操作和违章作业行为，杜绝盲目蛮干，确保作业安全。开展隐患排查治理和危险点源辨识，完善业务范围内各项方案，对存在的安全隐患要采取有效技防措施。
